Cantiere

PERIODICO SEMESTRALE A CURA DEL **COMITATO PARITETICO TERRITORIALE** PER LA PREVENZIONE INFORTUNI, L'IGIENE E L'AMBIENTE DI LAVORO PER LE ATTIVITÀ EDILIZIA ED AFFINI DELLA PROVINCIA DI COMO

Sottopassi ferroviari (terza e ultima parte)

Continuiamo con l'intervista all'ing. **Enrico Zamori** Direttore Tecnico della ditta **Valsecchi Armamento Ferroviario s.r.l.** di Merone (Co) www.valsecchiarmamentoferroviario.com

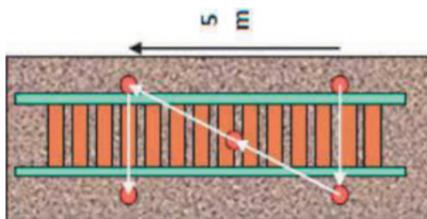
Figura n. 1
Schema di prelievo dei campioni

e gli altri quattro ai vertici, come meglio evidenziato nella figura n. 1 seguente. I 5 sub-campioni vengono prelevati superficialmente senza una selezione del materiale e successivamente vengono omogeneizzati a formare il campione finale da inviare in laboratorio. I punti di campionamento successivi sono in comune con il tratto precedente (ultimi due punti) come da schema indicato dalla freccia.

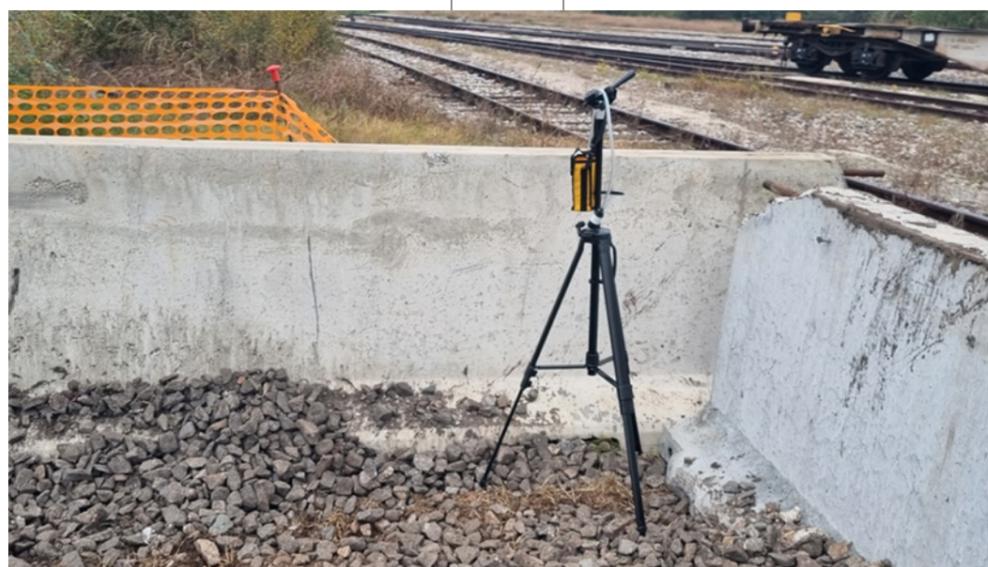
Figura n. 2
Apparecchio per analisi ambientale M.O.C.F.

concentrazione di amianto totale, di amianto liberabile e l'indice di rilascio. La quantificazione dell'amianto totale può essere effettuata con la tecnica di spettrometria infrarossa in trasformata di Fourier (FT-IR), secondo le modalità descritte nel metodo OSHA ID-191 1992 e previste dalla DGR n.6/36262 25/06/1998, in modo da mappare le aree con la presenza di amianto e la relativa concentrazione e

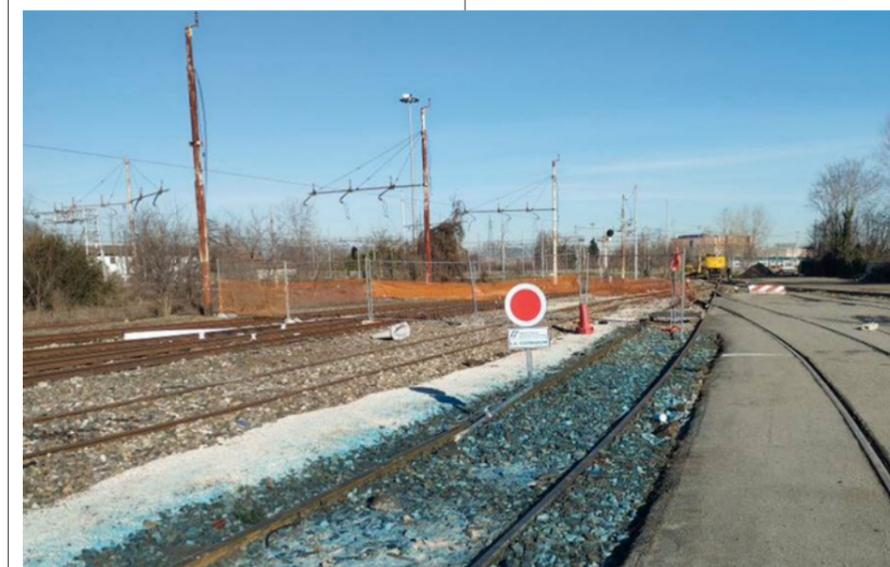
Figura n. 3
Pietrisco incapsulato prima dell'intervento sull'armamento ferroviario

- Incapsulamento delle aree di lavoro contenenti ballast ferroviario in matrice amiantifera prima degli interventi da eseguire sull'armamento ferroviario.

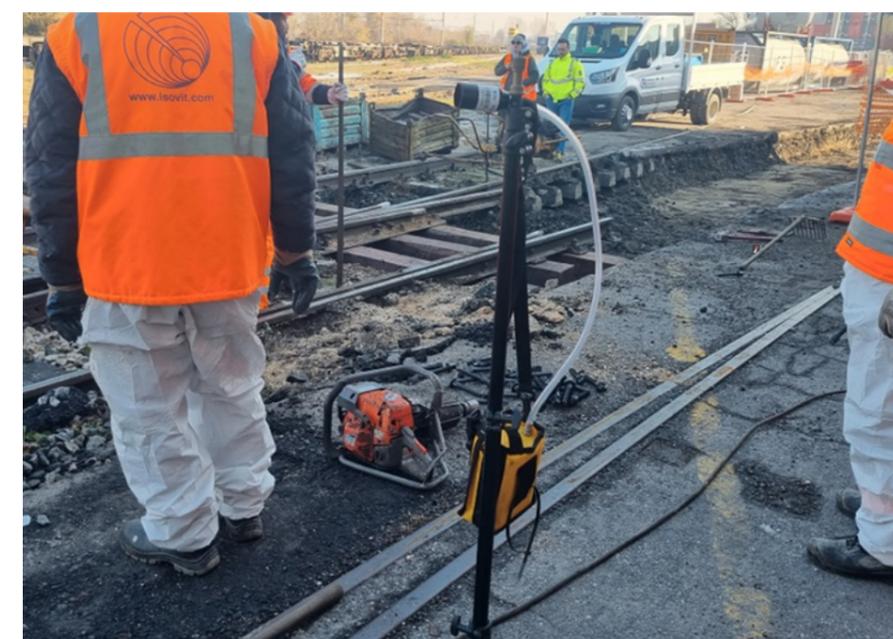
Figura n. 4
Apparecchio per analisi ambientale M.O.C.F.
posizionato in prossimità delle lavorazioni

- Durante le operazioni di incapsulamento e rimozione sono eseguiti monitoraggi ambientali giornalieri in conformità al D.M. 06/09/1994 in prossimità degli operatori (M.O.C.F.).

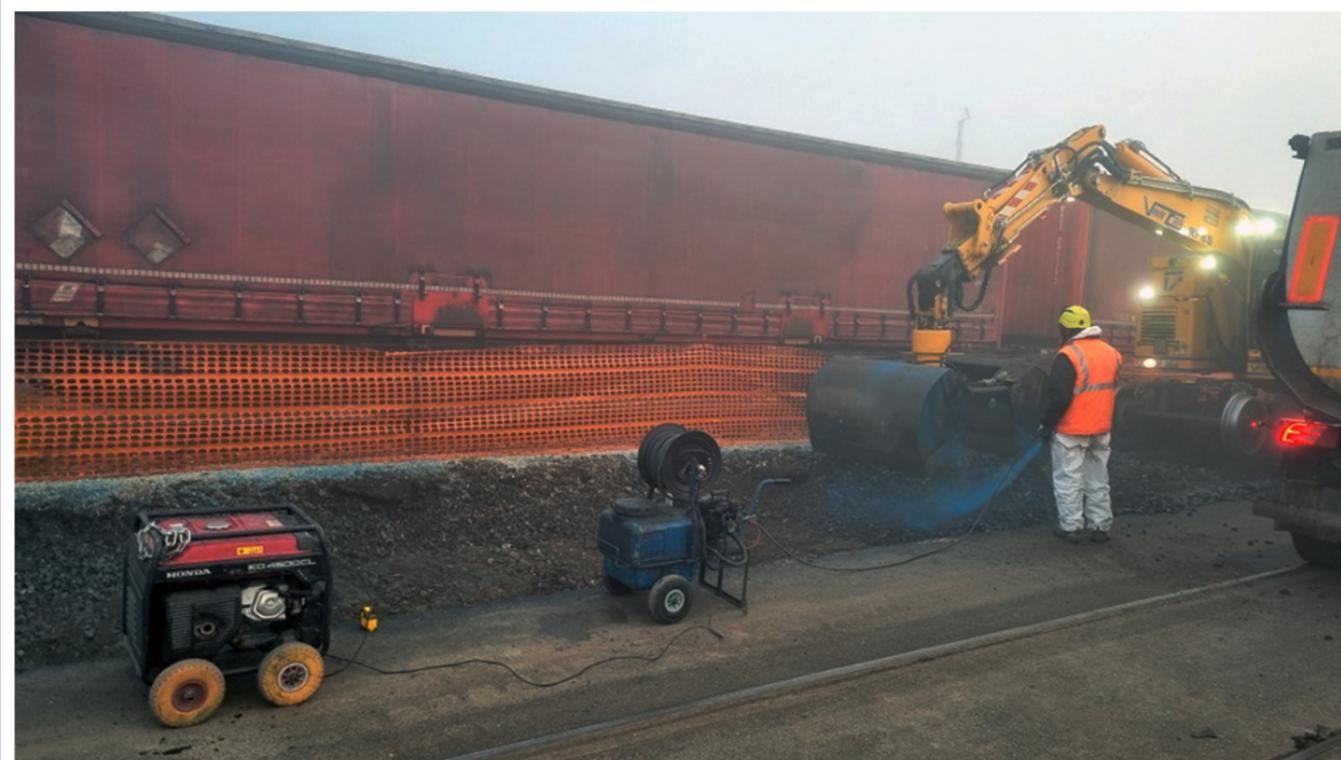
Figura n. 5
Incapsulamento del pietrisco ferroviario durante
la movimentazione e la rimozione

- Durante le fasi di scavo e successivo carico del pietrisco su autocarro, il ballast subirà un trattamento di incapsulamento; a tal fine saranno infatti sempre presenti due operatori specializzati che

avranno il compito di incapsulare a ciclo continuo il materiale, mediante pompa carriolata o air-less. Grazie alla nebulizzazione di prodotto incapsulante specifico per l'amianto sarà possibile il veloce abbattimento delle particelle di polvere in sospensione generate dalle suddette attività di scavo evitando anche fenomeni di ruscellamento superficiale del prodotto.

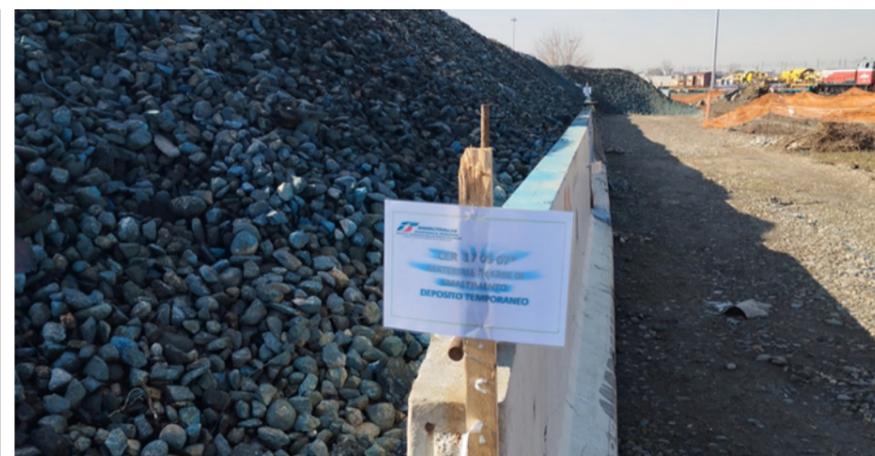
Figura n. 8
Stoccaggio temporaneo del pietrisco incapsulato in aree dedicate e segnalate in attesa del conferimento in discarica con Big Bag o Deport Bag

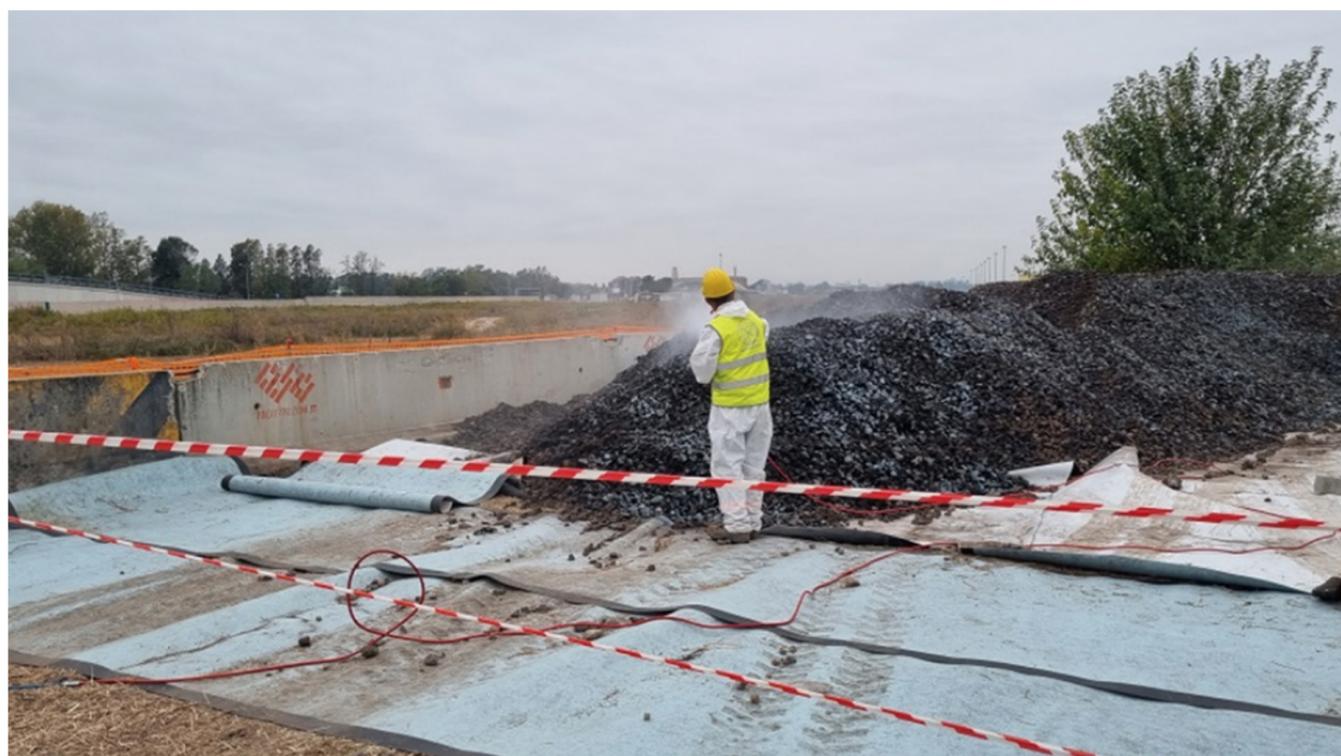
Figura n. 6
Incapsulamento del pietrisco ferroviario nell'area di stoccaggio temporaneo

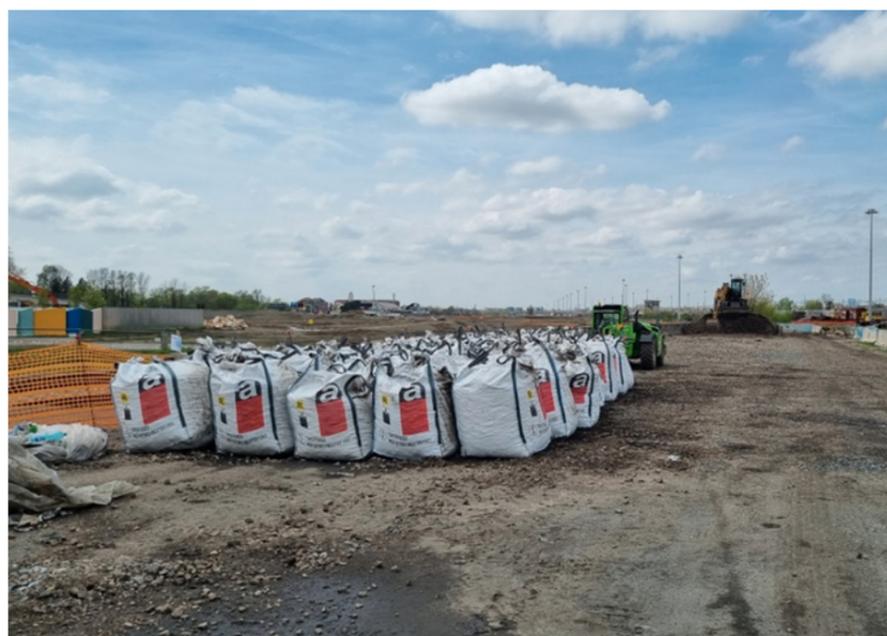
Figura n. 7
Stoccaggio temporaneo del pietrisco in Big Bag per il successivo allontanamento

- La fase di "insaccamento" del ballast nei Deport-Bag o Big-Bag avverrà mediante l'utilizzo di una pala gommata o di un escavatore, durante tali fasi verrà nebulizzata l'area di deposito temporaneo dove saranno svolte le operazioni di confezionamento ed esecuzione analisi ambientali in M.O.C.F.

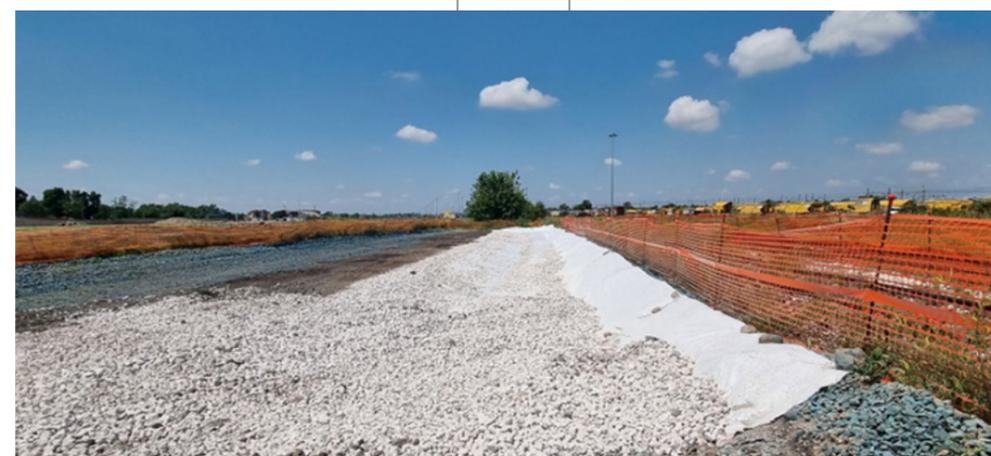
Figura n. 9 - Riempimento delle aree ove è stato rimosso il pietrisco contenente fibre di amianto, con nuovo pietrisco
